Progress Report: November 1, 2013 to November 30, 2013

USAID and the Government of Vietnam continued implementing the Environmental Remediation of Dioxin Contamination at Danang Airport Project launched in August 2012.

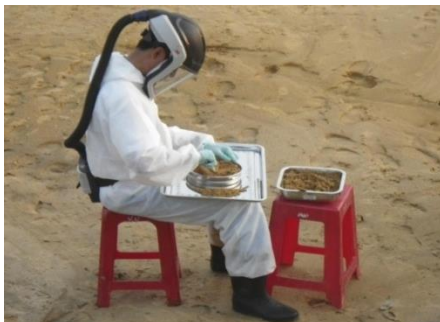
Confirmation soil sampling (Photo: CDM Smith)

USAID contractors continued extensive monitoring, inspection, and testing of environmental media, equipment and construction materials to ensure no contamination leaves the Project area and that construction activities meet design specifications. This included collecting confirmation soil samples from the bottom of the former Storage Area after additional soil excavation was completed. These sample results will determine whether more excavation is required.

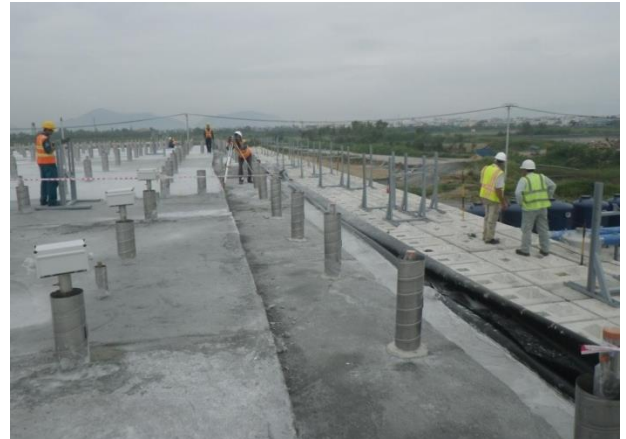
USAID contractors completed installation of the first layer of the light-weight concrete cap on top of the containment structure, and began installing the second layer of the cap. The concrete cap will insulate the containment structure during heating, as well as prevent rainwater from infiltrating and vapors from leaving the structure.

Concrete cap on containment structure (Photo: CDM Smith)

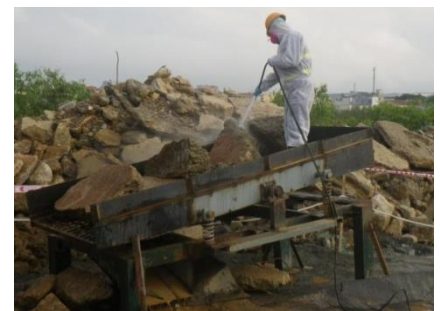
Contractors also began cleaning the concrete cap removed from the former Mixing and Loading Area. This cap was the interim containment measure installed by the Government of Vietnam's Office 33 with Ford Foundation funding before remediation efforts were underway. The concrete will be cleaned, crushed, and tested to ensure no contamination remains. Then the material will be available for potential reuse on the Danang Airport property.

Cleaning and preparing concrete for crushing

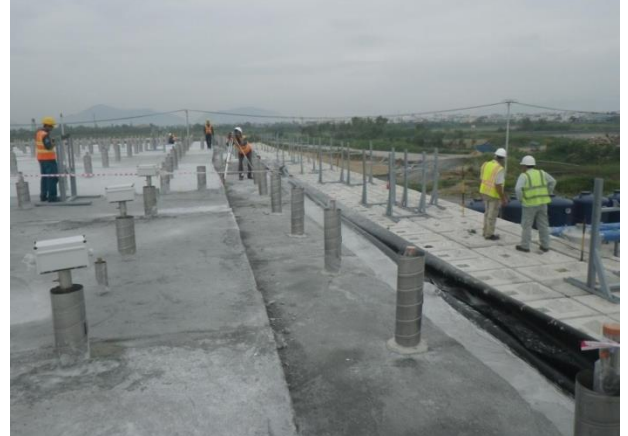
Các nhà thầu của USAID đã hoàn tất việc lắp đặt lớp phủ bê tông nhẹ đầu tiên trên nóc của mố xử lý, và đã bắt đầu lắp đặt lớp phủ thứ hai. Lớp phủ bê tông này sẽ giúp cách nhiệt cho mố xử lý trong thời gian nung nóng, cũng như ngăn chặn nước mưa ngấm vào và hơi nước thoát ra khỏi mố xử lý.

Lớp phủ bê tông trên mố xử lý
